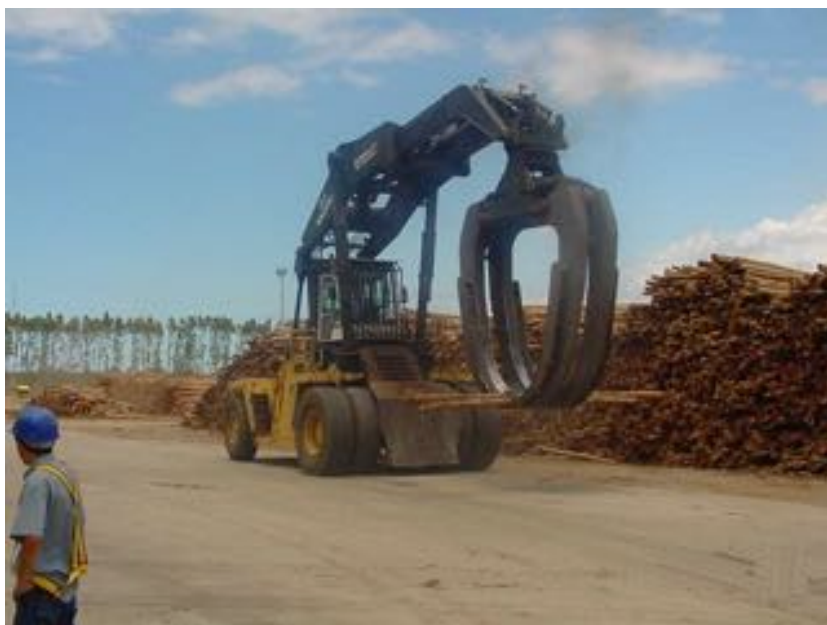
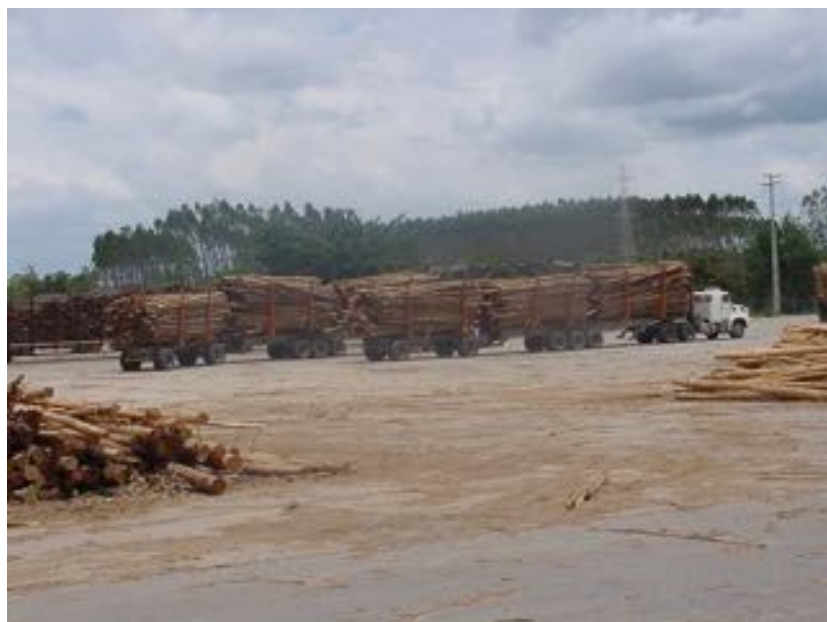
Esta consulta teve como objetivo a verificação da integridade e estabilidade do piso, bem como estudo das alternativas para sua reabilitação. O piso encontrava-se danificado por fissuras e trincas. Para averiguação da integridade do concreto utilizado, recebemos da Aracruz Celulose e da Fortes Engenharia os traços de concreto utilizados na obra, bem como a análise granulométrica dos materiais. Após uma verificação das respectivas dosagens, constatamos que estas estavam em concordância com os parâmetros mínimos para utilização em um piso. Quanto à resistência do concreto fomos informados pela Aracruz Celulose, que este atendeu as especificações de projeto, não tendo nada ocorrido fora do planejado. As fissuras ocorridas no piso advêm do fenômeno de retração hidráulica ou retração por hidratação do cimento, decorrentes de fenômenos naturais e do próprio concreto por este ser um material hidráulico.

Durante a hidratação dos componentes potenciais do cimento contido no concreto ocorrem encurtamentos das placas mesmo sendo feita cura úmida para amenizar as perdas de calor durante a hidratação do mesmo. Também observamos fissuras provenientes pelo mal posicionamento das barras de transferência, provenientes da má fixação ou mudança de posicionamento das barras. Para o fim a que se destina, este piso de concreto, apesar da ocorrência de trincas e fissuras, encontrava-se estável e não apresentava qualquer indício de colapso estrutural.

Recomendamos, desta forma, um tratamento em todas as fissuras do piso com um produto à base de metacrilato, para não comprometer sua durabilidade. Este procedimento propicia uma perfeita costura destas trincas e já está consagrada a utilização deste processo no meio tecnológico quando da ocorrência de trincas ou fissuras.
