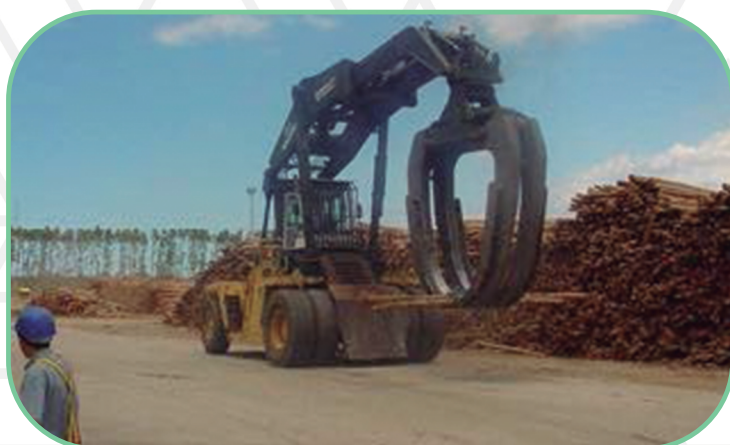
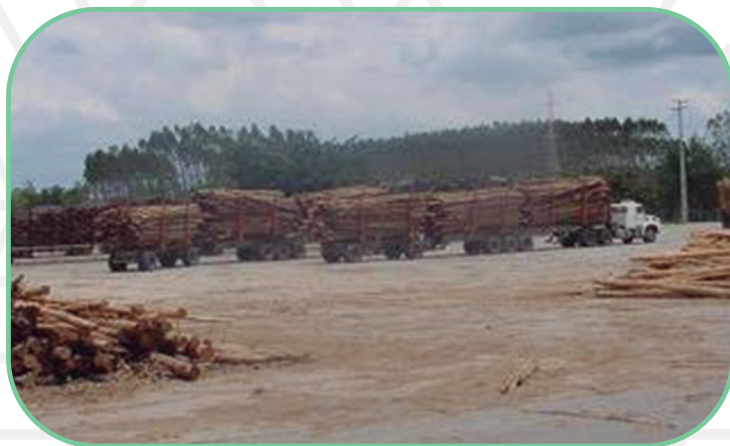
Esta consulta teve como objetivo a verificação da integridade e estabilidade do piso, bem como estudo das alternativas para sua reabilitação. O piso encontrava-se danificado por fissuras e trincas. Para averiguação da integridade do concreto utilizado, recebemos da Aracruz Celulose e da Fortes Engenharia os traços de concreto utilizados na obra, bem como a análise granulométrica dos materiais. Após uma verificação das respectivas dosagens, constatamos que estas estavam em concordância com os parâmetros mínimos para utilização em um piso. Quanto à resistência do concreto fomos informados pela Aracruz Celulose, que este atendeu às especificações de projeto, não tendo nada ocorrido fora do planejado. As fissuras ocorridas no piso advém do fenômeno de retração hidráulica ou retração por hidratação do cimento, decorrentes de fenômenos naturais e do próprio concreto por este ser um material hidráulico.

Durante a hidratação dos componentes potenciais do cimento contido no concreto ocorrem encurtamentos das placas mesmo sendo feita cura úmida para amenizar as perdas de calor durante a hidratação do mesmo. Também observamos fissuras provenientes pelo mal posicionamento das barras de transferência, provenientes da má fixação ou mudança de posicionamento das barras. Para o fim a que se destina, este piso de concreto, apesar da ocorrência de trincas e fissuras, encontrava-se estável e não apresentava qualquer indício de colapso estrutural.

Recomendamos, desta forma, um tratamento em todas as fissuras do piso com um produto à base de metacrilato, para não comprometer sua durabilidade. Este procedimento propicia uma perfeita costura destas trincas e já está consagrada a utilização deste processo no meio tecnológico quando da ocorrência de trincas ou fissuras.
